さようなら原発 第12回 オンライン学習会

鹿島建設らの耐震偽装を告発する

—福島第一原発1号機、倒壊の危険性—

福島第一原発 1号機の状態

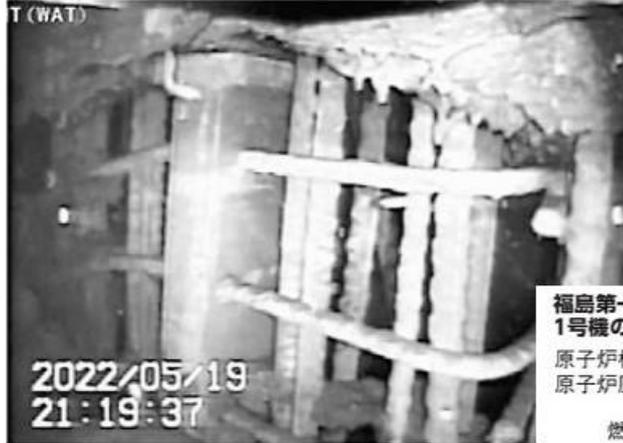
本来はコンクリートで覆われているが、鉄筋がむき出しになった原子炉の土台。鉄筋の上に燃料デブリの可能性のある堆積物がある＝国際廃炉研究開発機構、日立GEニュークリア・エナジー提供

5月の調査後に公表されたこの写真からは、ベDESTAL内部に設置した円筒形の「インナースカート」を覆うコンクリートが溶けて鉄骨と壁内部の鉄筋がむき

出しになり、上部まで露出している様子が分かる。インナースカートは原子炉圧力容器と格納容器をつなぐ機能がある。だが、むき出しになったことで、圧力容器と格納容器とが離れてしまい、耐震性が弱まったという。

側の鉄筋まわりのコンクリートは全て溶け落ち、外側の鉄筋まわりも、開口部から流れ出た燃料デブリによって約4分の1周分が溶けていると見る。これによ

り、ベDESTALの支持機能は本来の8分の3くらいまで低下していると試算し、「この状態では震度6強の地震に耐えられず、原子炉が倒れる可能性がある」と話す。何度も地震に襲われれば、残るコンクリートにも亀裂が入るなどし、耐震性が一層下がる可能性もあるという。また、コンクリートが溶けたことで壁と床とのつながりが失われ、地震時に揺れやすくなっているという。

森重さんはベDESTALにコンクリートを注入して補強するなど、早急な対策が必要だと提言する。「転倒の可能性があること自体があつてはならないこと。対策と調査を、同時並行で進めるべきだ」と警鐘を鳴らしている。
